**ATEST SP. J.**

**EKSPERTYZA STANU TECHNICZNEGO MOSTU NA KANALE TAŁCKIM  
W CIĄGU DROGI POWIATOWEJ NR 1779N, ODCINEK TAŁTY-  
MIKOŁAJKI**

Jaworzno, kwiecień 2026 r.

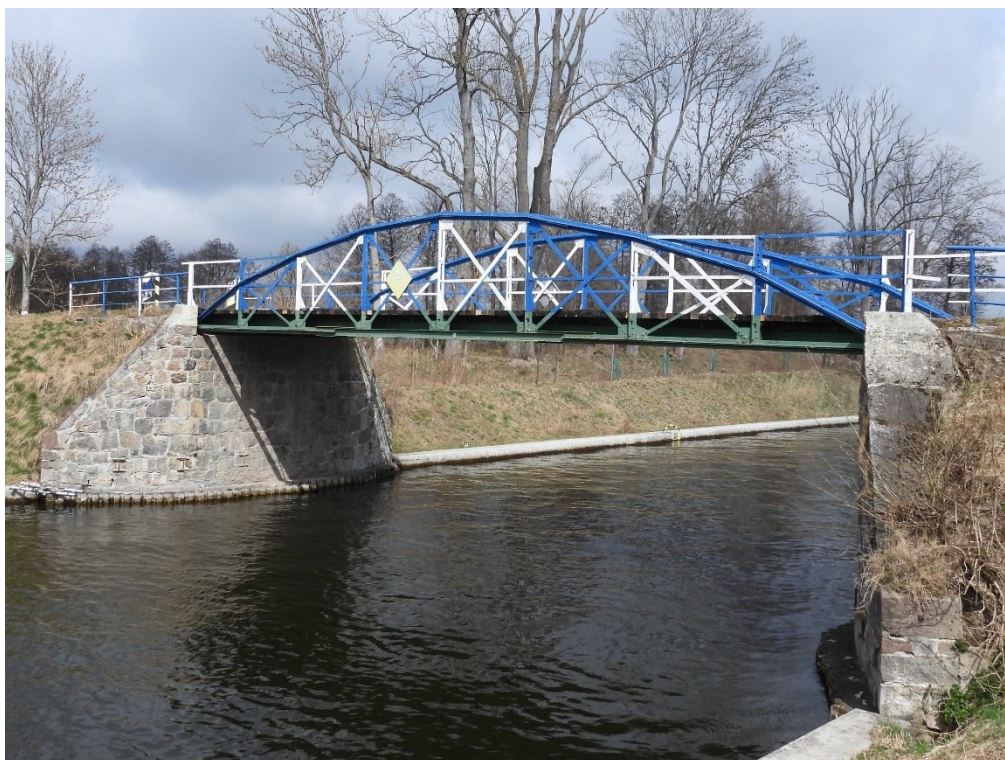
Fot.1. Przęsło – widok z boku.

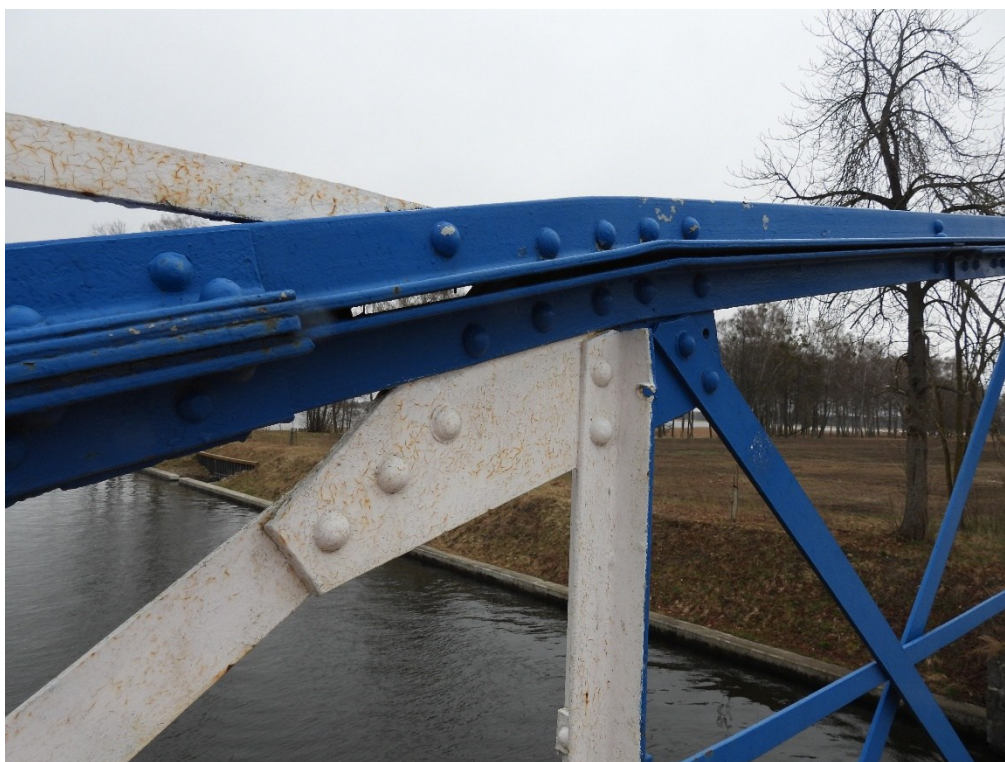
Widoczna korozja elementów w poziomie pasa dolnego kratownicy, w szczególności nad podporami. Ponadto zanieczyszczenia zalegające na psach poziomych kształtowników, oraz lokalne ogniska korozji oraz uszkodzenia powłok malarskich na wszystkich elementach konstrukcji przęsła.

Fot.2. Przęsło – lokalne ogniska korozji i zniszczenia zabezpieczeń antykorozyjnych.

- a) oczyścić konstrukcję stalową;
- b) wymienić lub wzmocnić nadmiernie skorodowane elementy konstrukcji;
- c) naprawić zabezpieczenia antykorozyjne konstrukcji stalowej;
- d) oczyścić łożyska i wykonać ich konserwację lub wymianę;

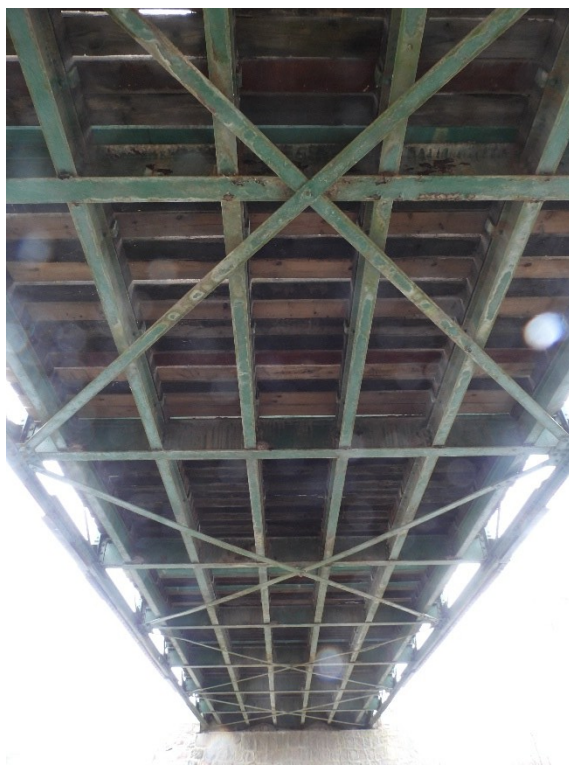
Fot.3. Przęsło – widok od spodu, lokalne zniszczenia powłok antykorozyjnych i korozja, zanieczyszczenia na pasach poziomych kształtowników.

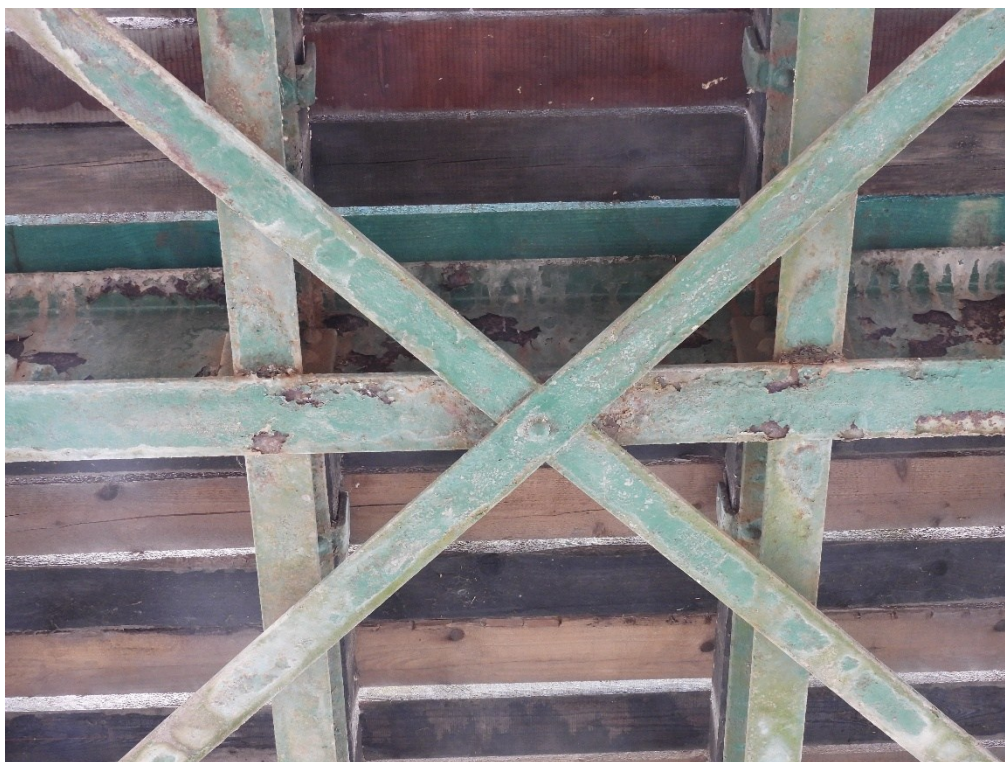
Fot.4. Ruszt przęsła – lokalne zniszczenia powłok malarskich i korozja, zanieczyszczenia i zacieki.

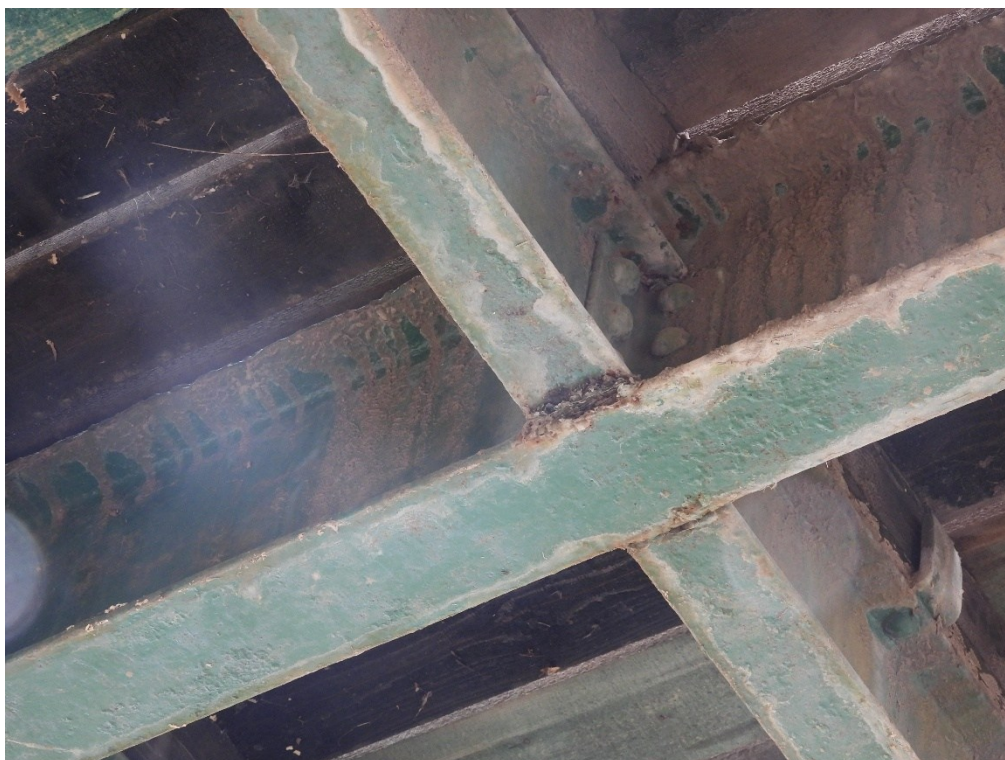
Fot.5. Ruszt przęsła – zanieczyszczenia, zacieki.

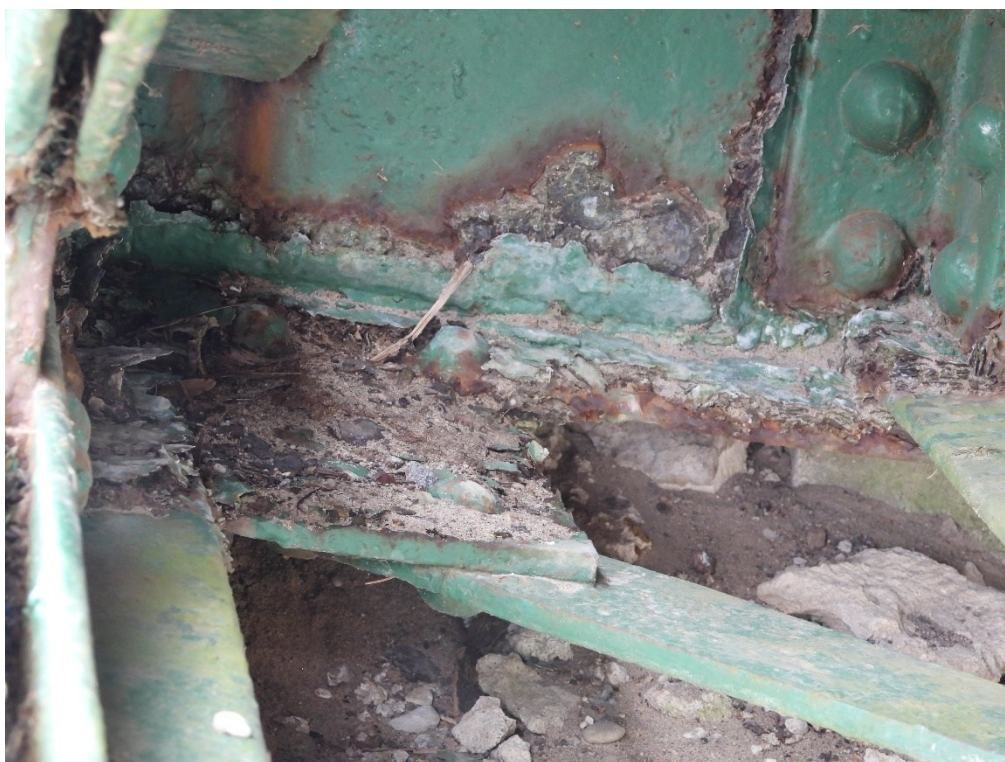
Fot.6. Węzeł nad łożyskiem – silna korozja z pęcznieniem i odspojeniem produktów korozji, zanieczyszczenia.

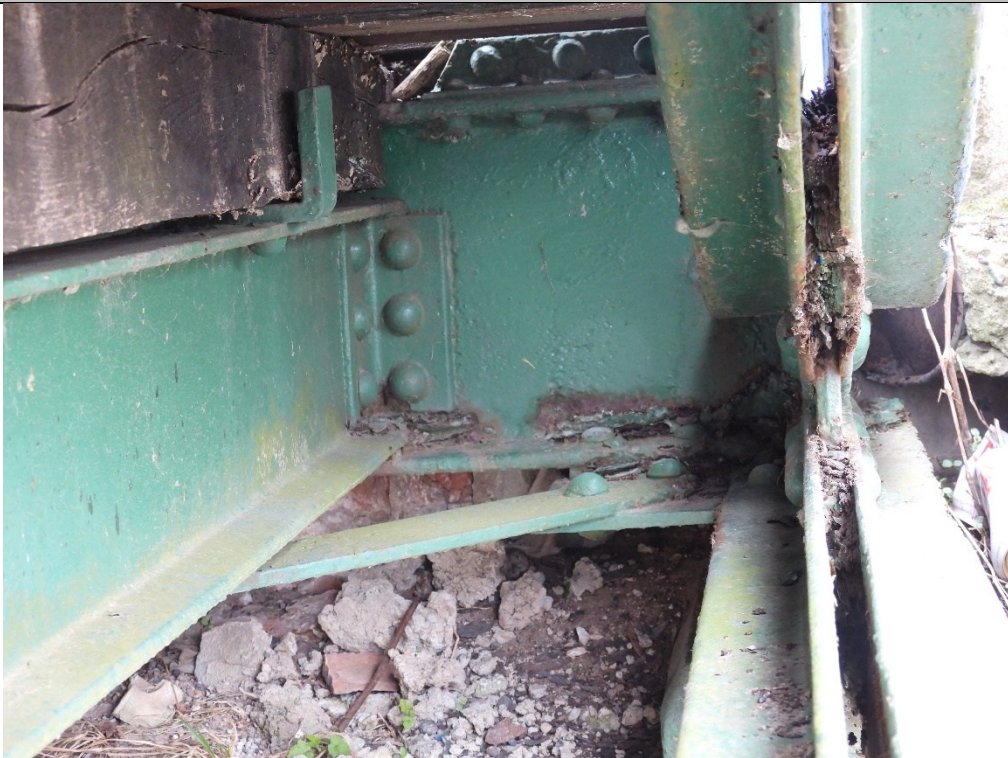
Fot.7. Węzeł nad łożyskiem – silna korozja z pęcznieniem i odspojeniem produktów korozji, zanieczyszczenia.

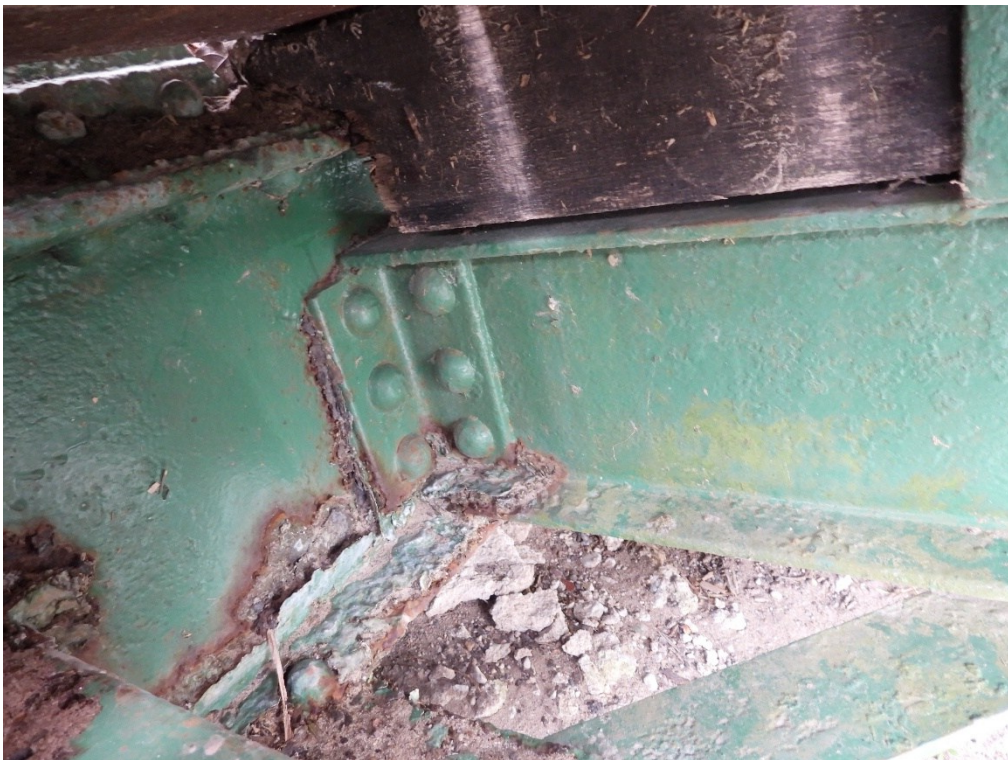
Fot.8. Poprzecznicą skrajną - silna korozja z pęcznieniem i odspojeniem produktów korozji, zanieczyszczenia.

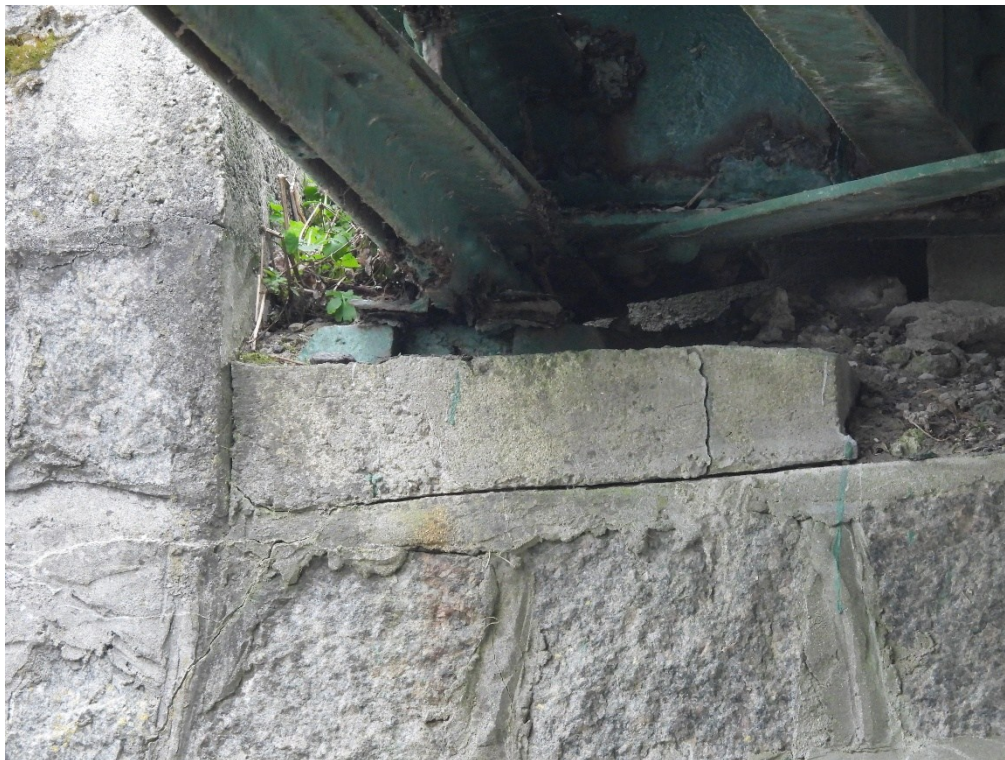
Widoczna korozja oraz zanieczyszczenia łożysk. Betonowe ciosy podłożyskowe wykazują spękania oraz ogólnie na ławach i ciosach widoczne zalegające zanieczyszczenie gruntem.

Fot. 9. Łożyska na podporze południowej – zanieczyszczenia, korozja, pęknięcie ciosu podłożyskowego.

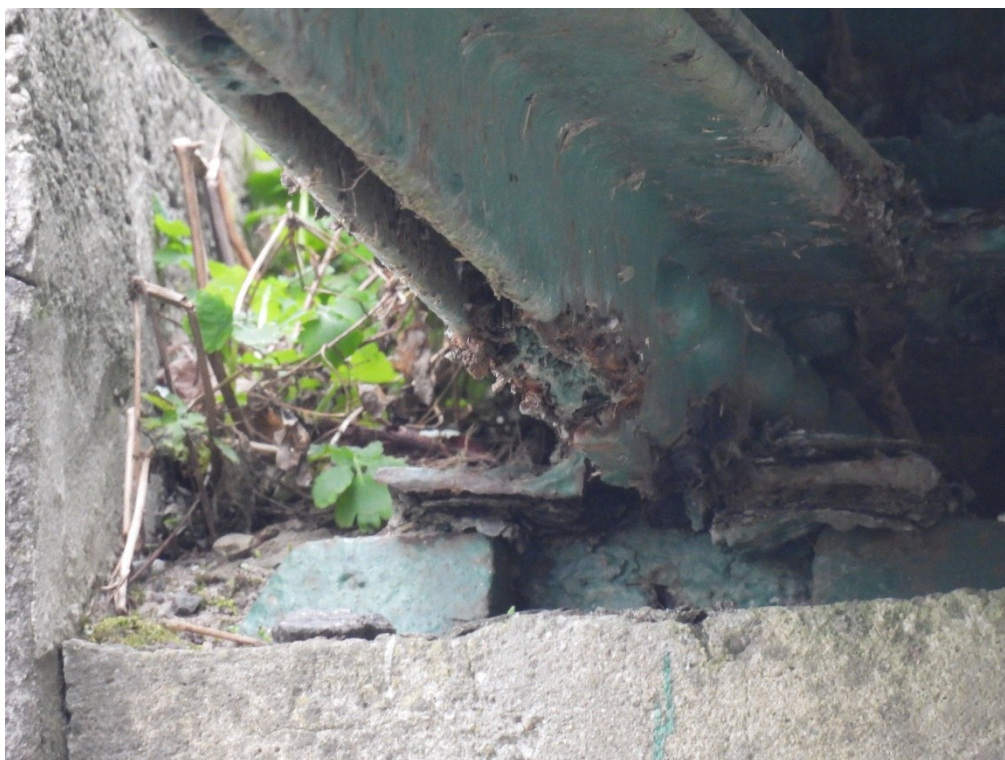
Fot. 10. Łożyska na podporze południowej – zanieczyszczenia, korozja.

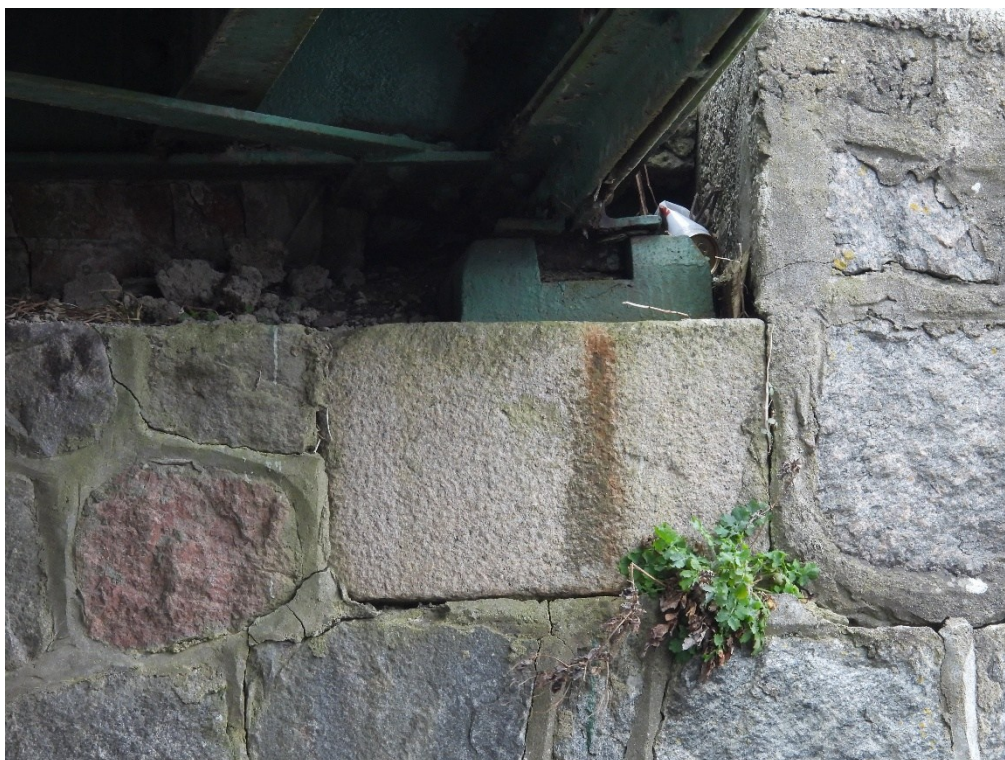
Fot. 11. Łożyska na podporze południowej - zanieczyszczenia, korozja.

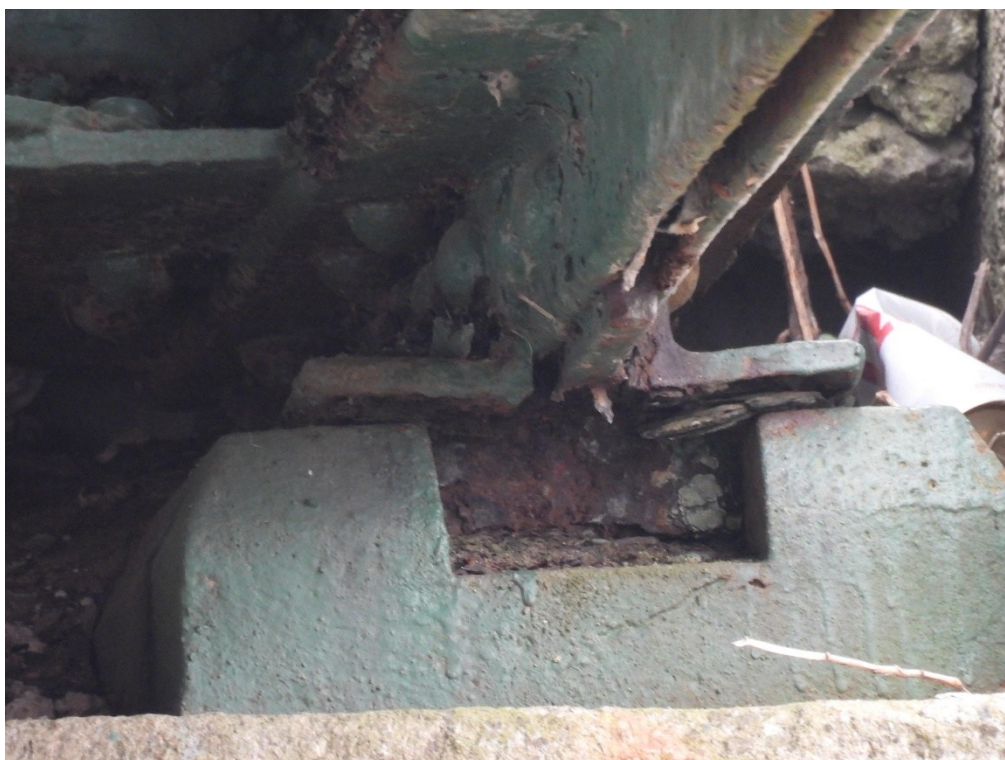
Fot. 12. Łożyska na podporze południowej - zanieczyszczenia, korozja.

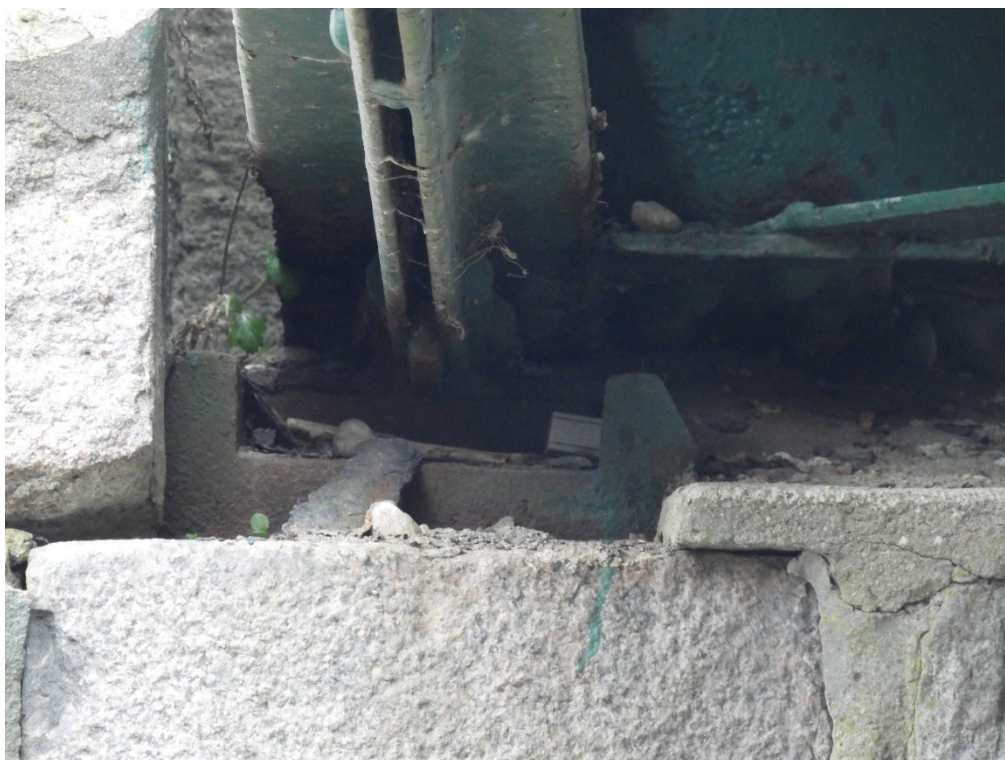
Fot. 13. Łożyska na podporze północnej - zanieczyszczenia, korozja.

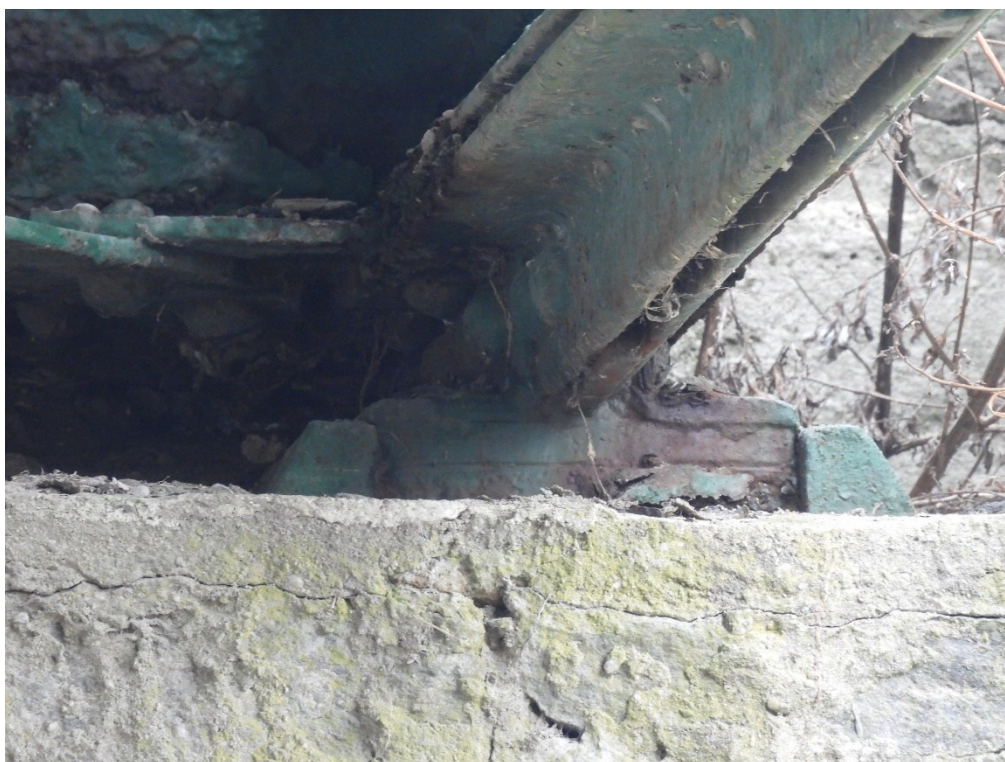
Fot. 14. Łożyska na podporze północnej – zanieczyszczenia, korozja.

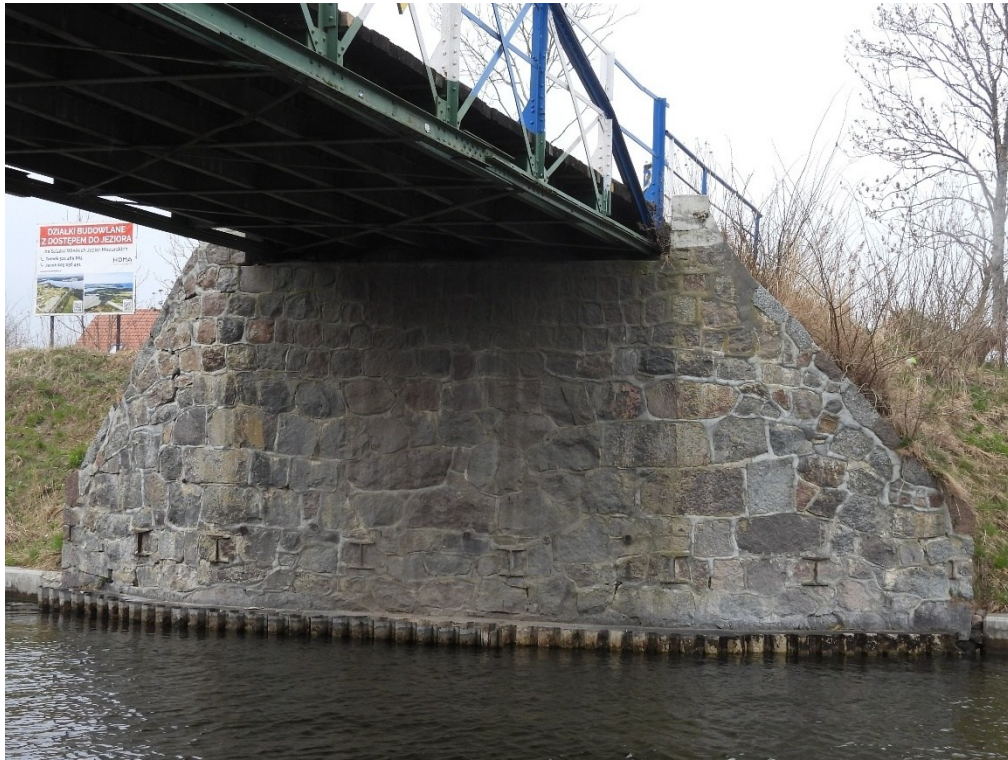
Widoczne liczne odspojenia oraz ubytki wypełnień spoin co spowodowane jest prawdopodobnie zastosowaniem od strony napowietrznej wypełnień spoin z zaprawy uniemożliwiającej swobodną migrację wilgoci co wpływa destrukcyjnie na wewnętrzne warstwy spoin oraz sam kamień.

Ponadto widoczne odspojenia oraz ubytki stalowych grodzic (stanowiących tracone deskowanie oraz zabezpieczenie podpór) od betonowych części fundamentów podpór prawdopodobnie w skutek pogłębiania kanału.

Fot. 15. Podpora północna – rozluźniania i ubytki wypełnień spoin, odspojenie grodzic od części betonowych podpór oraz braki grodzic w części przy skrzydle i fragmencie podpory.

- a) oczyścić mechanicznie powierzchnie podpór i skrzydeł oraz usunąć luźne fragmenty powierzchni;
- b) wymienić zewnętrzne spoiny na spoiny posiadające parametry techniczne równe lub niższe w stosunku do zaprawy murarskiej na całych powierzchniach podpór i skrzydeł;
- c) wzmocnić ewentualne stwierdzone rysy i pęknięcia poprzez iniekcję;

- d) zabezpieczyć antykorozyjnie powierzchnie podpór i skrzydeł;
- e) odtworzyć zabezpieczenia podpór stalowymi grodzicami;

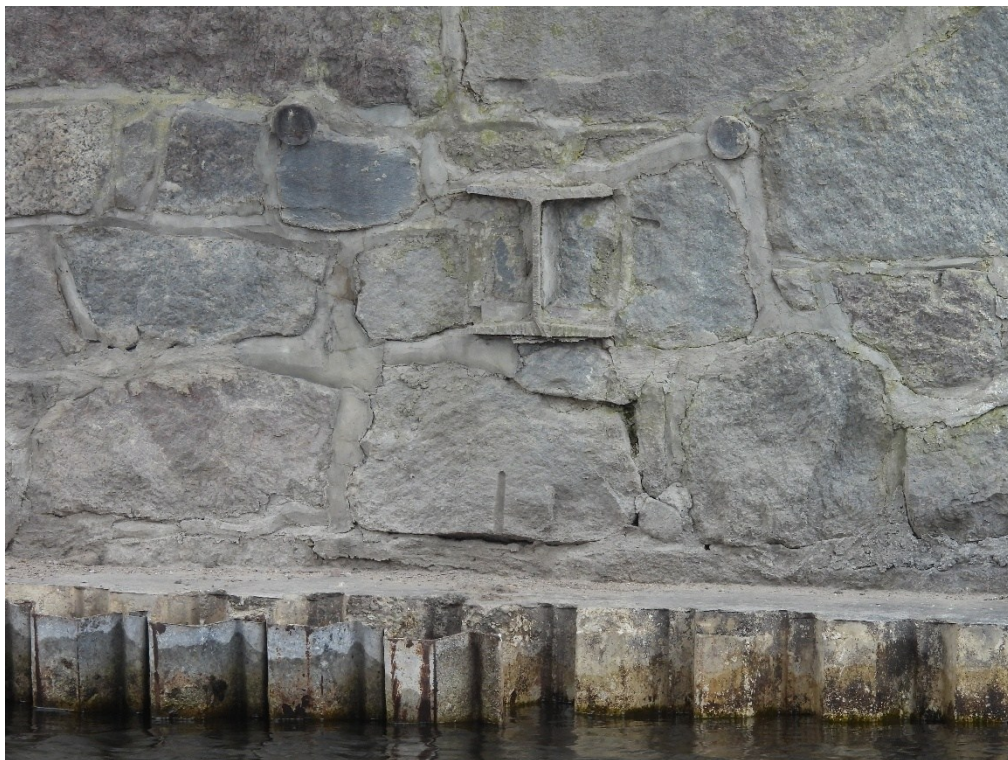
Fot. 16. Podpora północna – odspojenia i brak grodzic, ubytki i odspojenia wypełnień spoin.

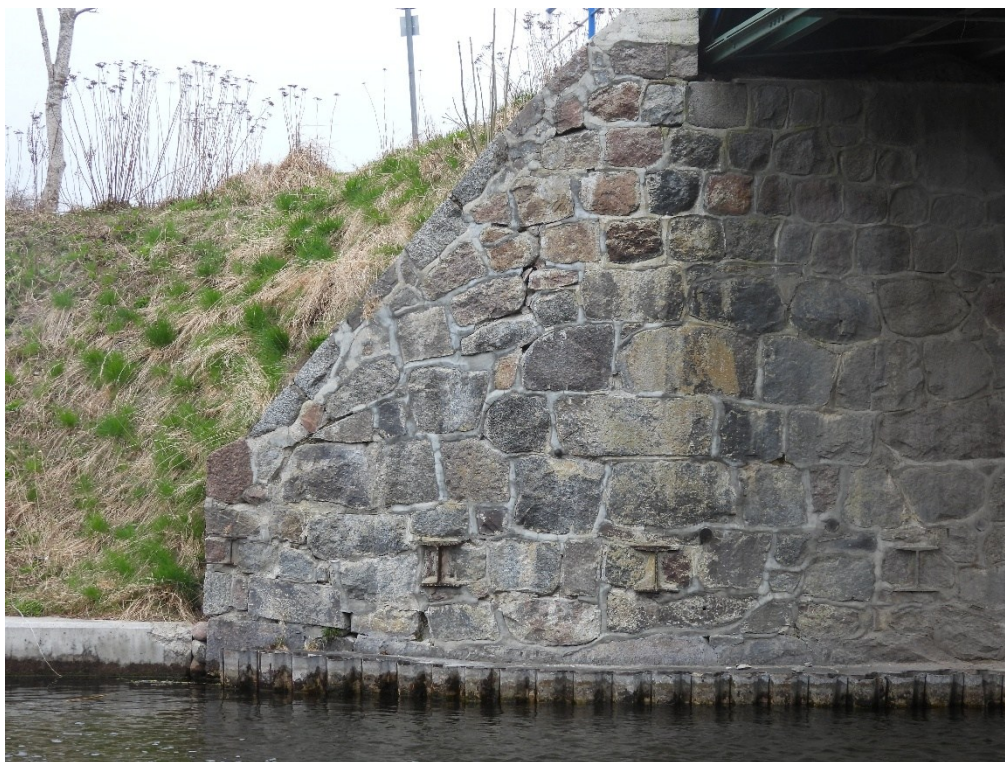
Fot. 17. Podpora północna – rozluźnienia i ubytki spoin, odspojenia grodzic.

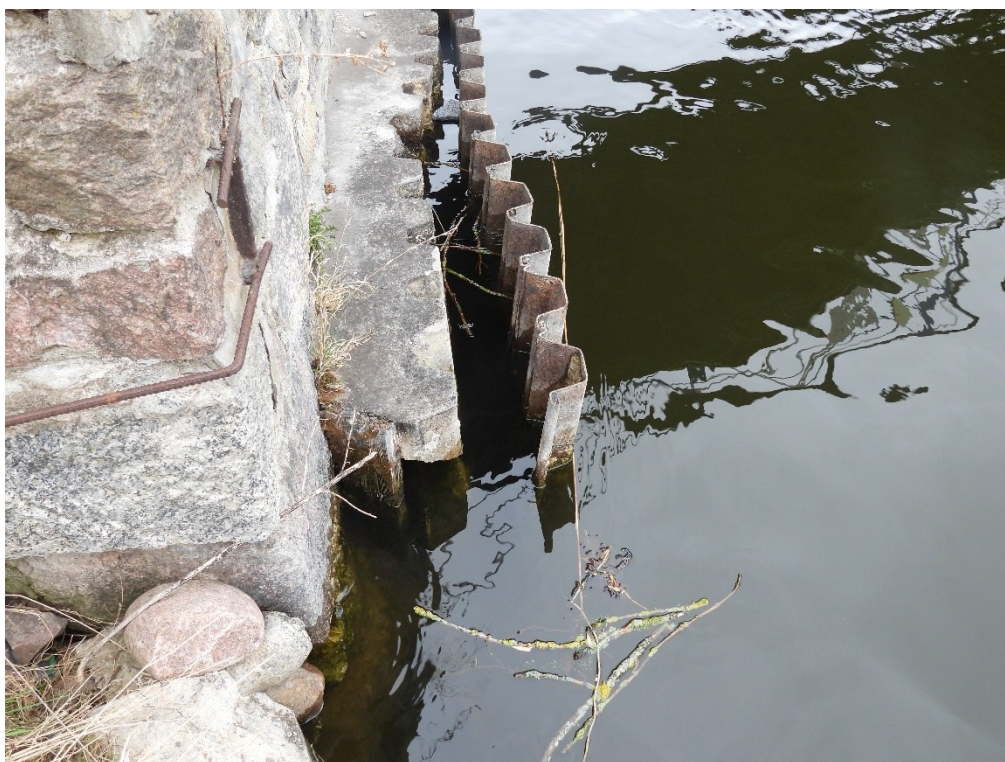
Fot. 18. Podpora północna – odspojenie grodzic od części betonowych podpór.

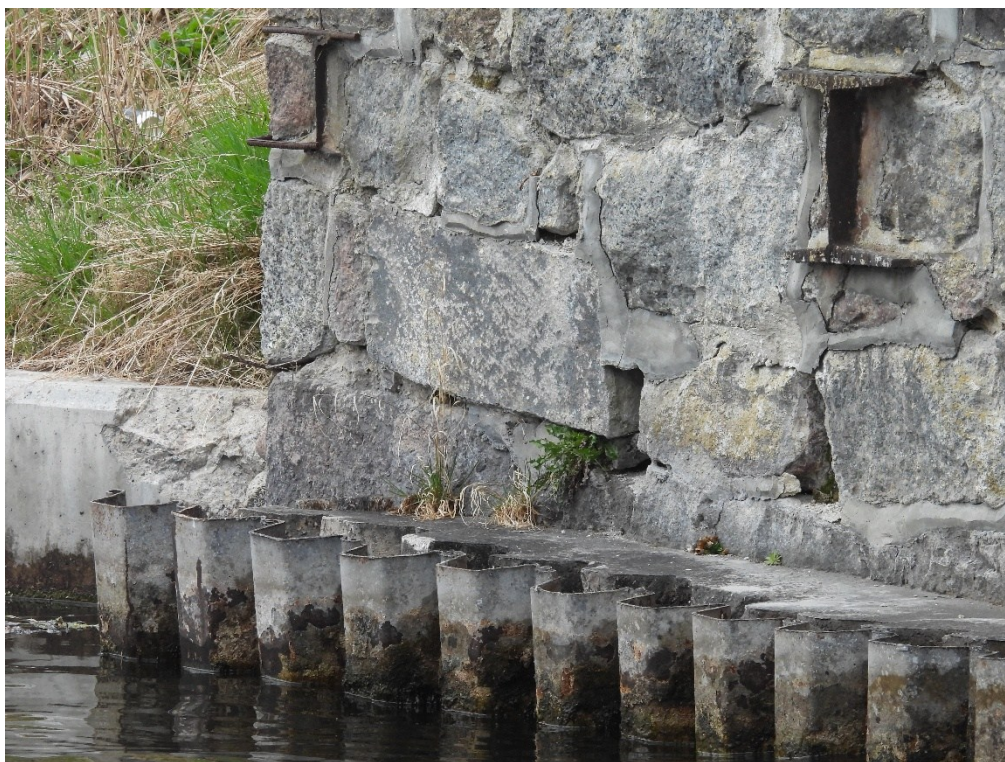
Fot. 19. Podpora północna – ubytki spoin, odspojenie grodzic, wegetacja roślin.

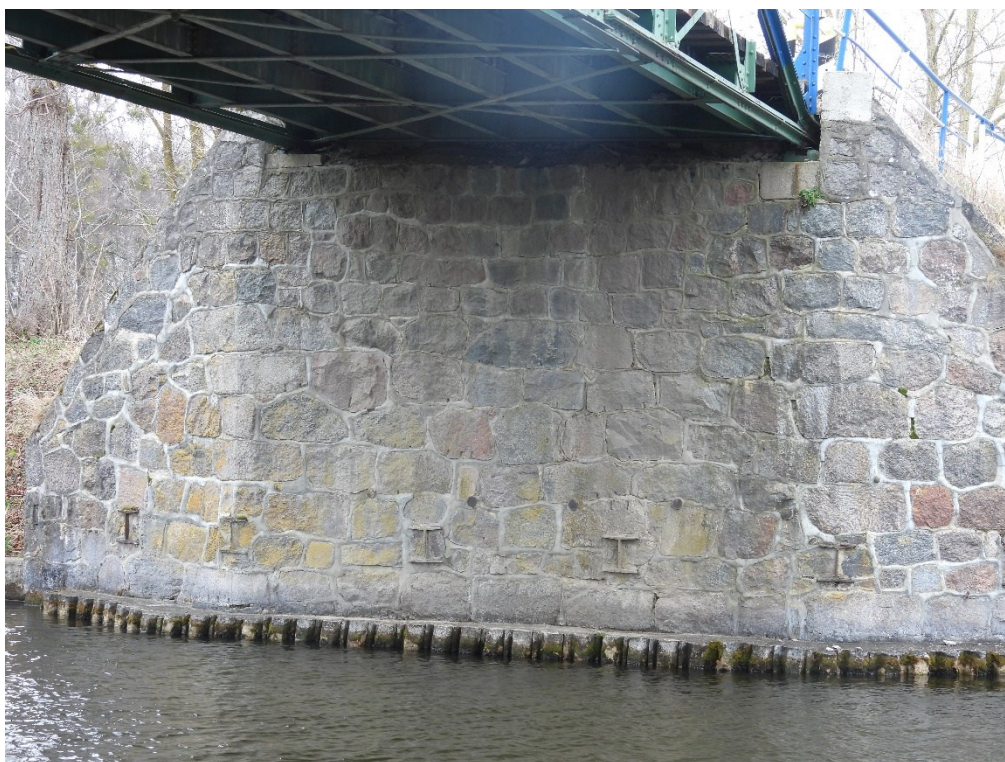
Fot. 20. Podpora południowa – rozluźnienia i ubytki spoin, wegetacja roślin.

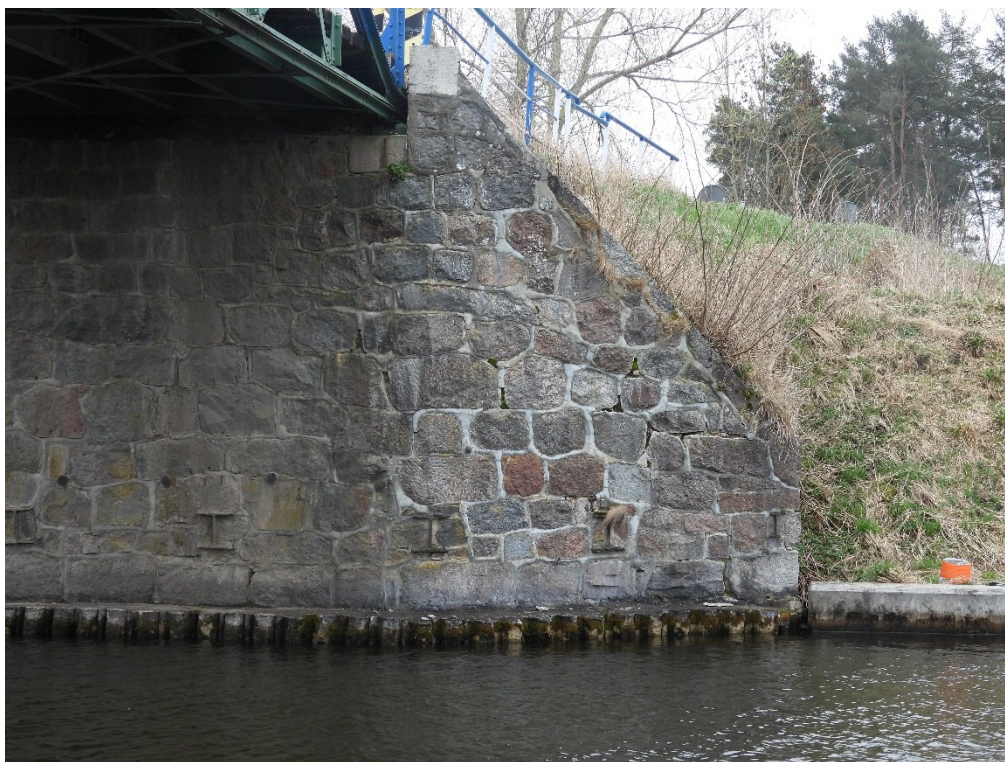
Fot. 21. Podpora południowa – rozluźnienia i ubytki spoin, wegetacja roślin.

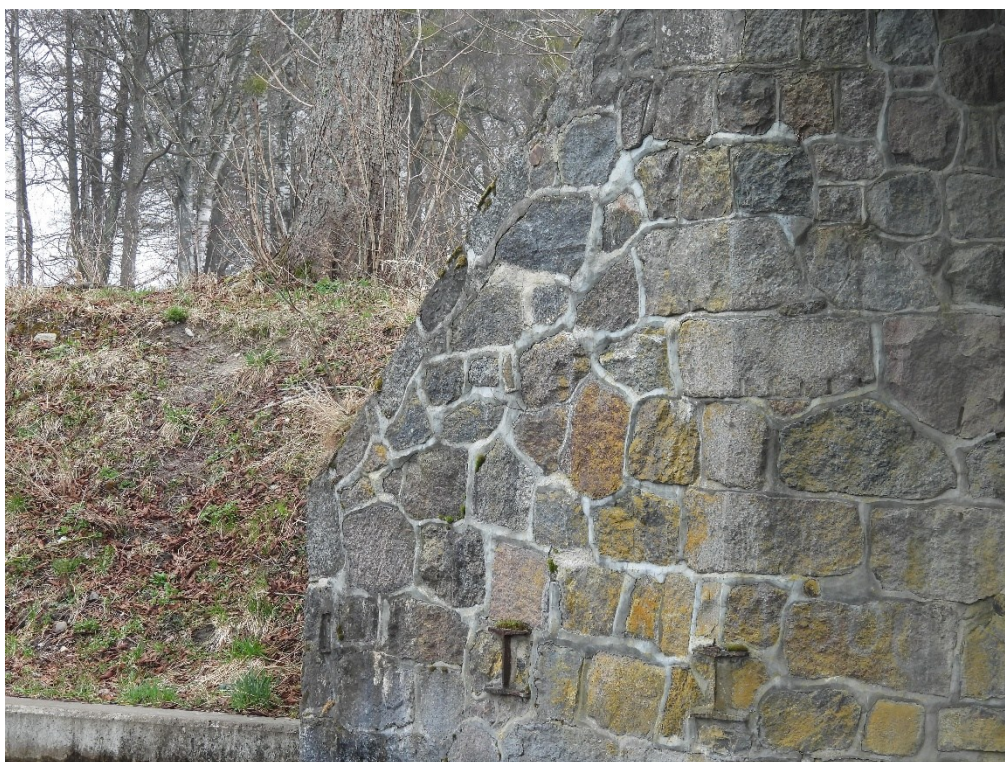
Fot. 22. Podpora południowa – rozluźnienia i ubytki spoin, wegetacja roślin.

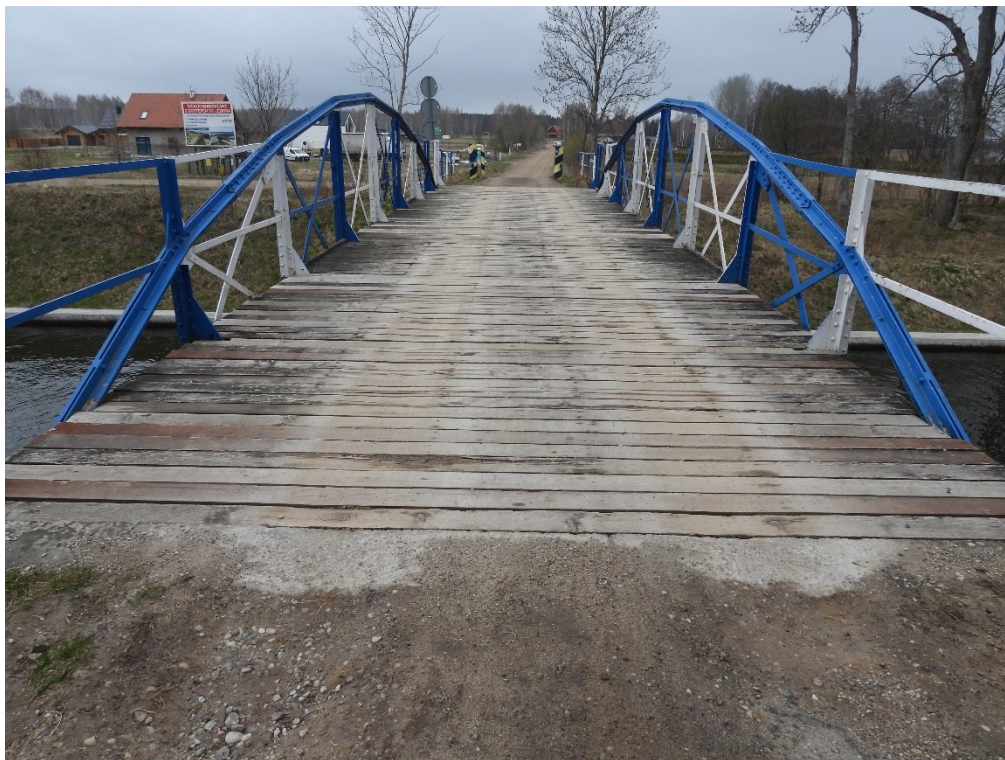
Widoczna korozja oraz wytarcia (koleiny) od kół pojazdów.

Fot. 23. Nawierzchnia na obiekcie – korozja desek, koleiny, wytarcia od kół pojazdów.

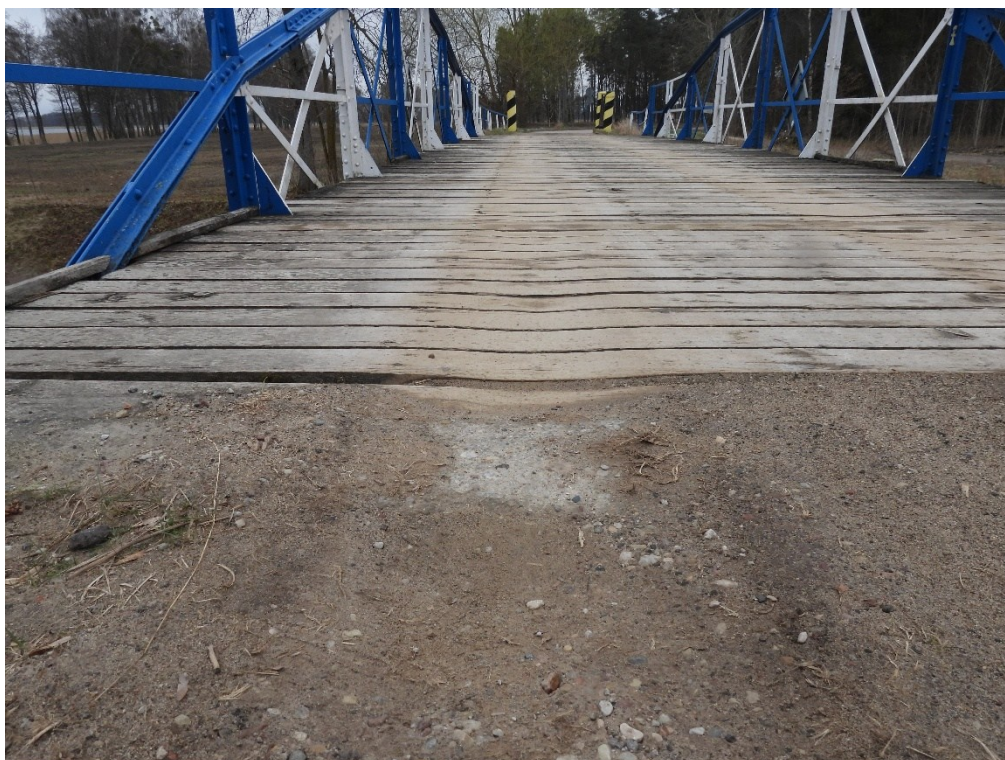
Fot. 24. Nawierzchnia na obiekcie – korozja desek, koleiny, wytarcia od kół pojazdów.

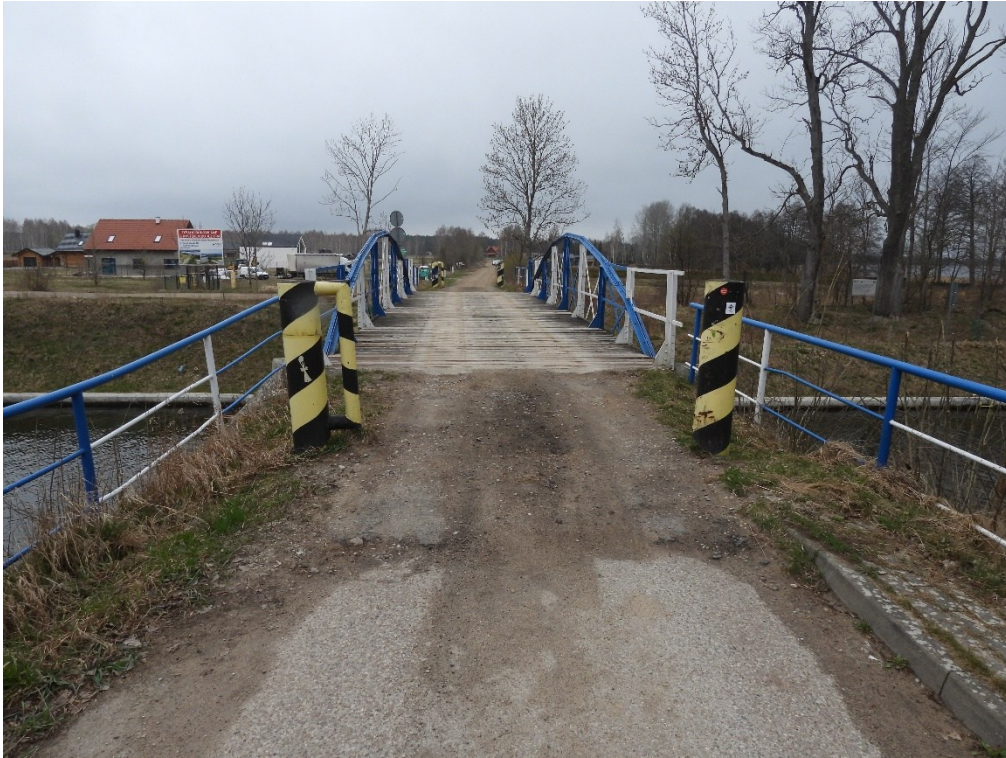
Fot. 25. Dojazd do obiektu od strony południowej – widoczne słupy ograniczające szerokość jezdni, ubytki zanieczyszczenia i deformacje (koleiny) nawierzchni na dojeździe.

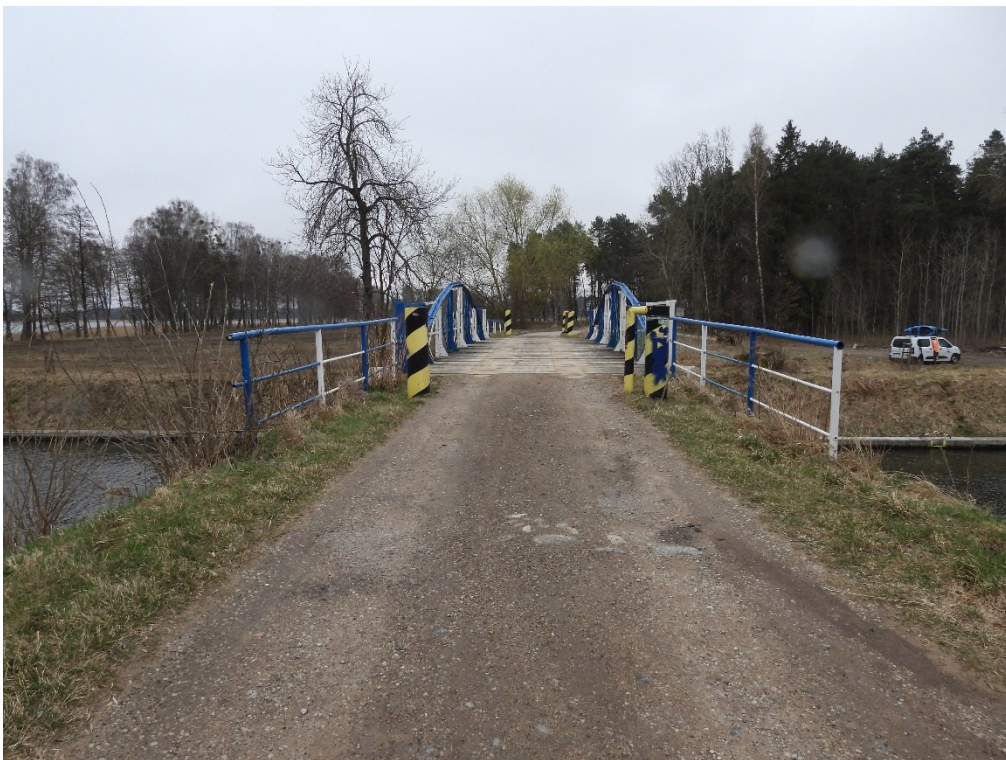
Fot. 26. Dojazd do obiektu od strony północnej – widoczne słupy ograniczające szerokość jezdni, ubytki zanieczyszczenia i deformacje (koleiny) nawierzchni na dojeździe.

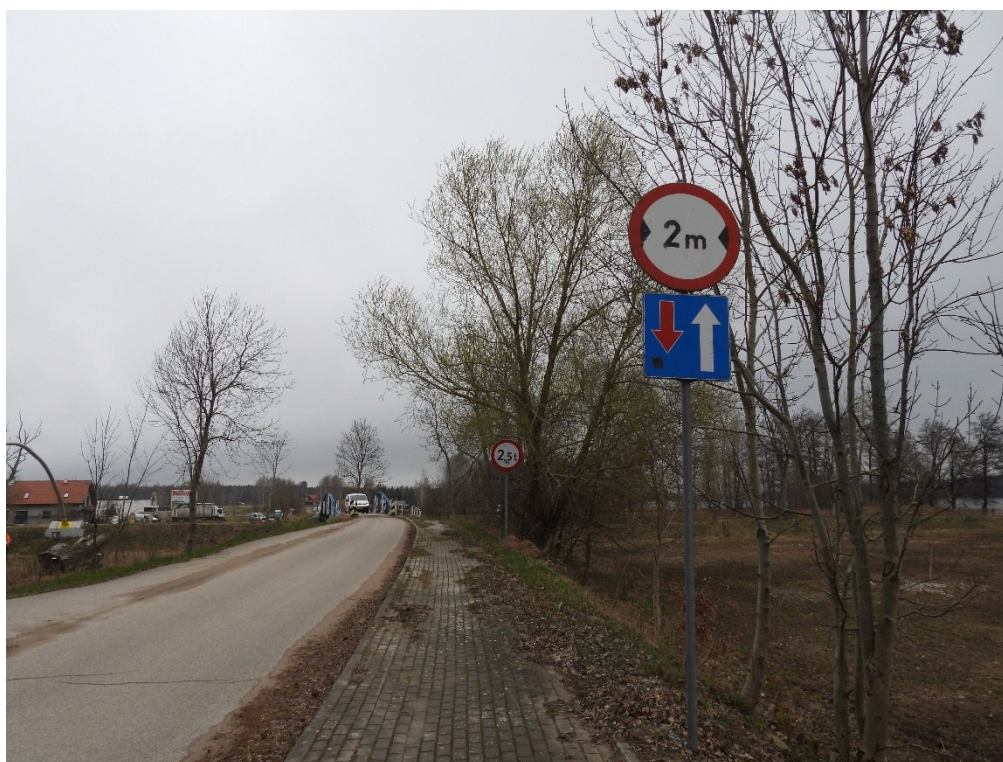
Fot. 27. Ograniczenia na obiekcie - 2,5t, 2m szerokości oraz ruch mijankowy.

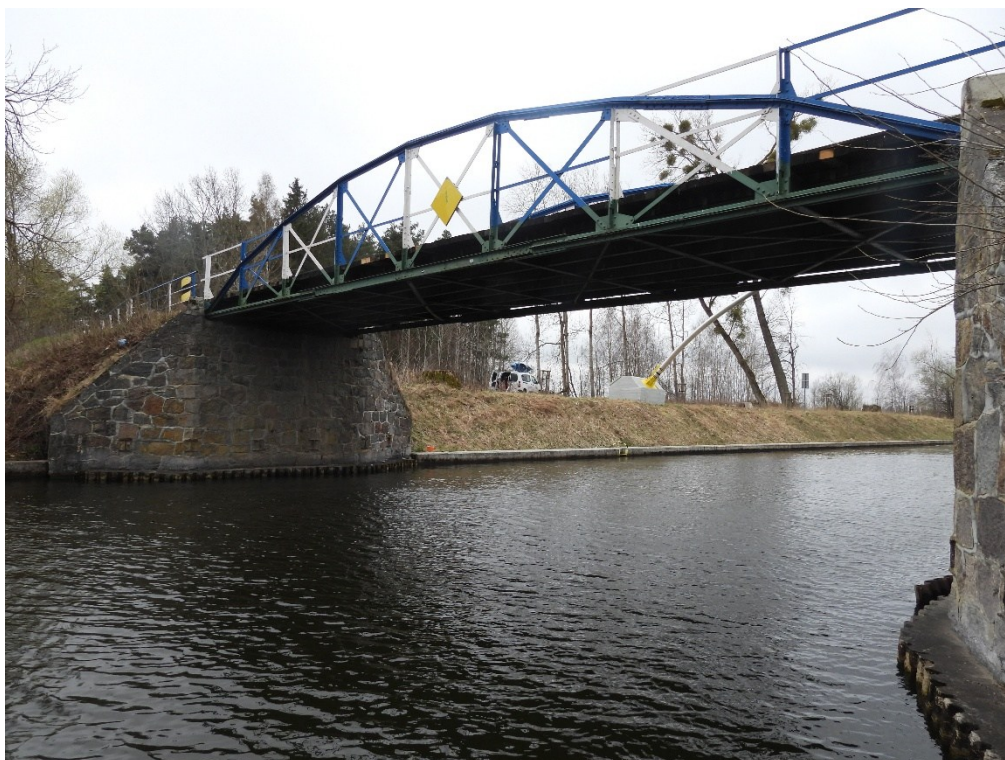
Fot. 28. Przeszkoda, kanał – brak widocznych uszkodzeń.

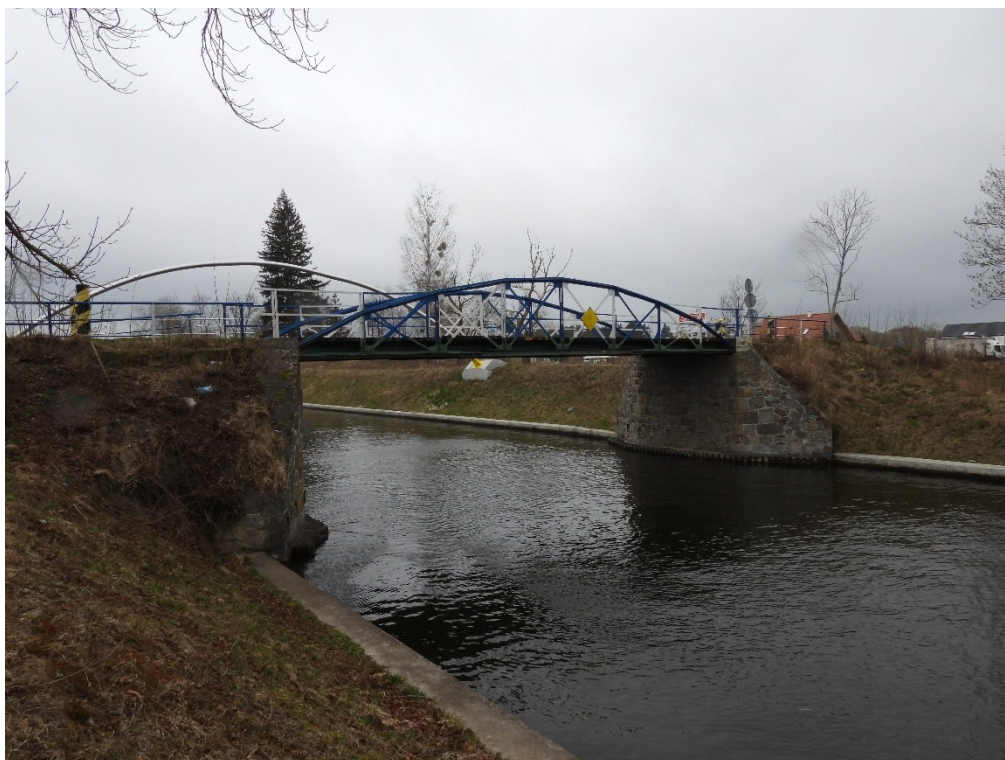
Fot. 29. Przeszkoda, kanał – brak widocznych uszkodzeń.
