**ATEST SP. J.**

**EKSPERTYZA STANU TECHNICZNEGO MOSTU NA KANALE TAŁCKIM  
W CIĄGU DROGI POWIATOWEJ NR 1779N, ODCINEK TAŁTY-  
MIKOŁAJKI**

Jaworzno, kwiecień 2026 r.

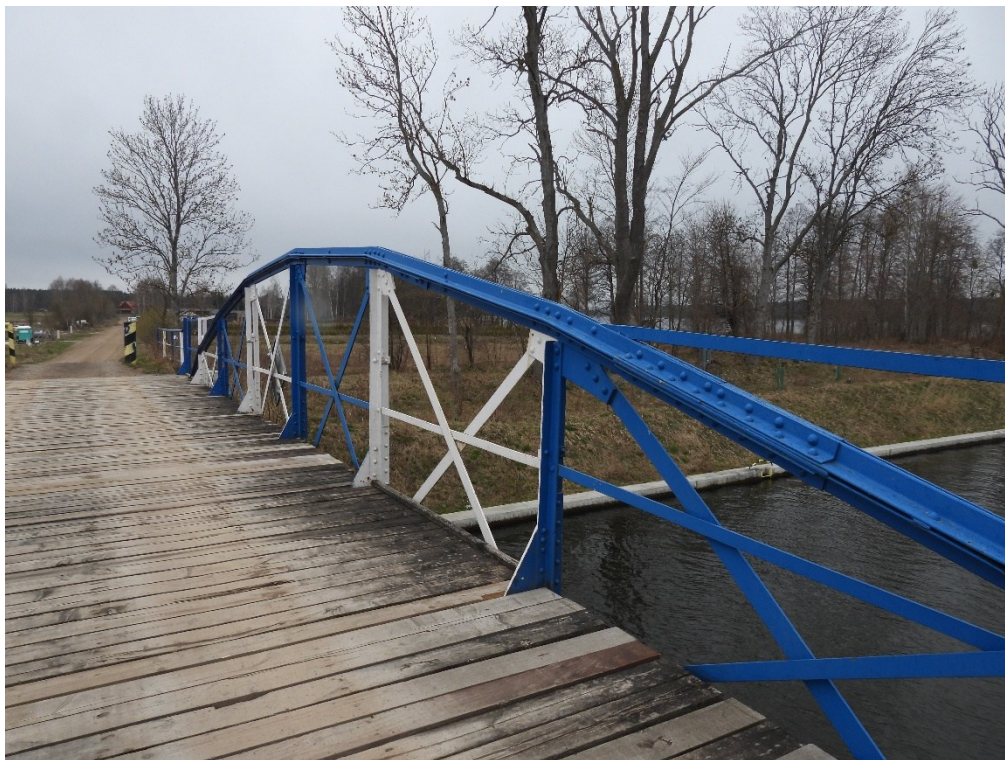
Stan niedostateczny. Brak spełnienia zaleceń odnośnie wypełnień balustrad oraz pochwyty. Betonowe ławy pod balustradami poza obiektem wykazują spękania z przemieszczeniami i deformacjami oraz wegetacją roślin i korozją betonu.

Fot. 30. Balustrady na obiekcie – brak odpowiedniego wypełnienia zabezpieczającego przed spadnięciem, brak spełnienia zaleceń WR-M dla balustrad, lokalne ogniska korozji i zmieszczania powłoki malarskiej.

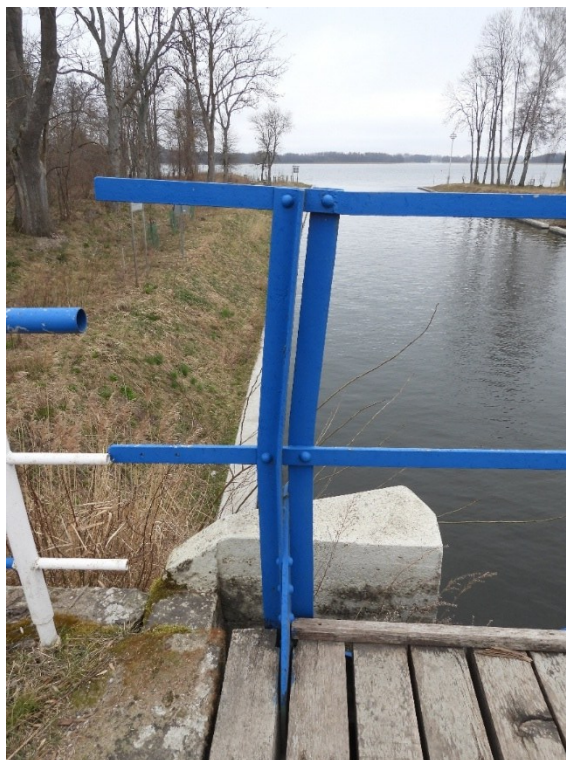
Fot. 31. Balustrady na obiekcie – zdeformowany słupek balustrady.

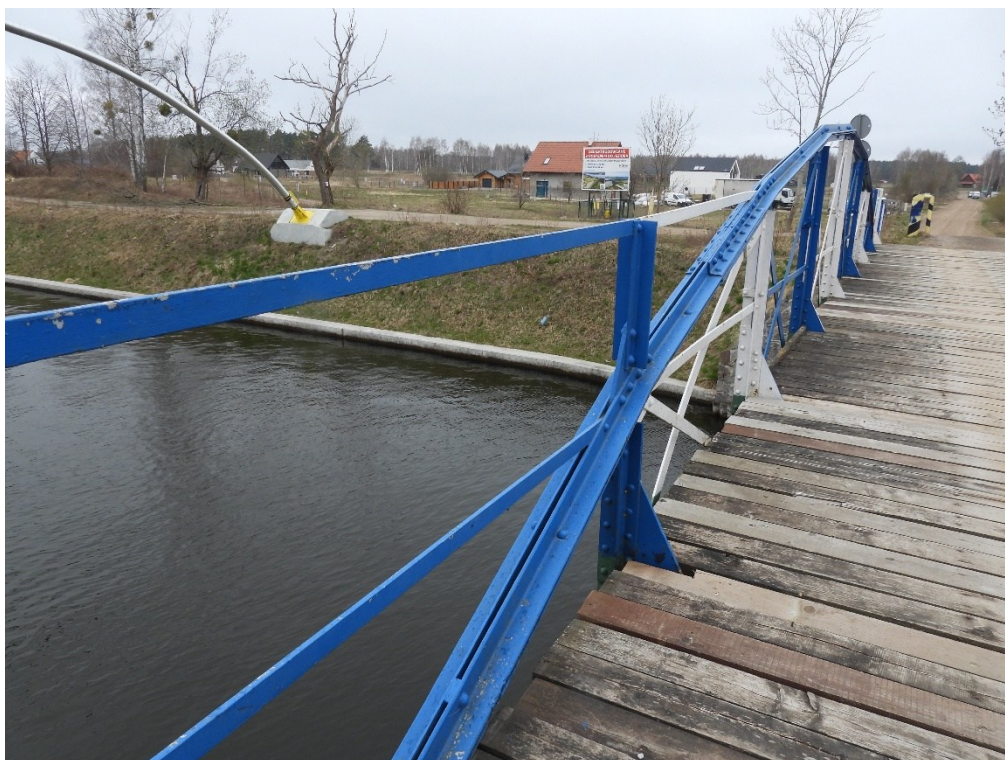
Fot. 32. Balustrady na obiekcie – brak spełnienia zaleceń WR-M dla balustrad, lokalne ogniska korozji i zmieszczenia powłoki malarskiej.

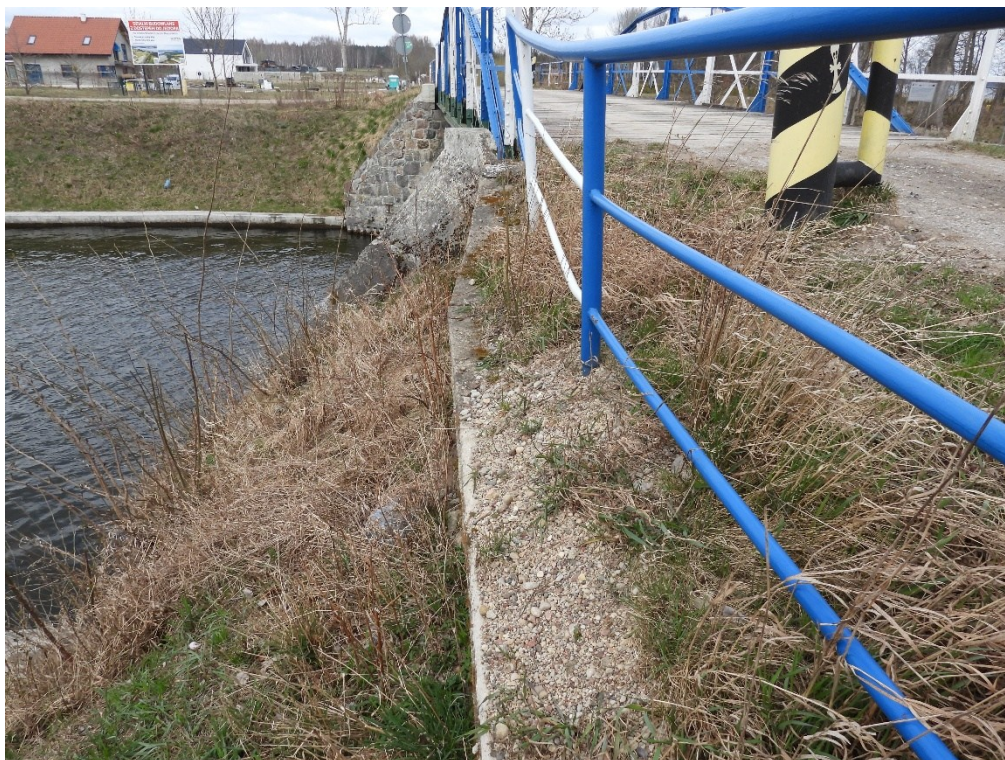
Fot. 33. Balustrady poza obiektem – spękana i zdeformowana ława pod balustradą.

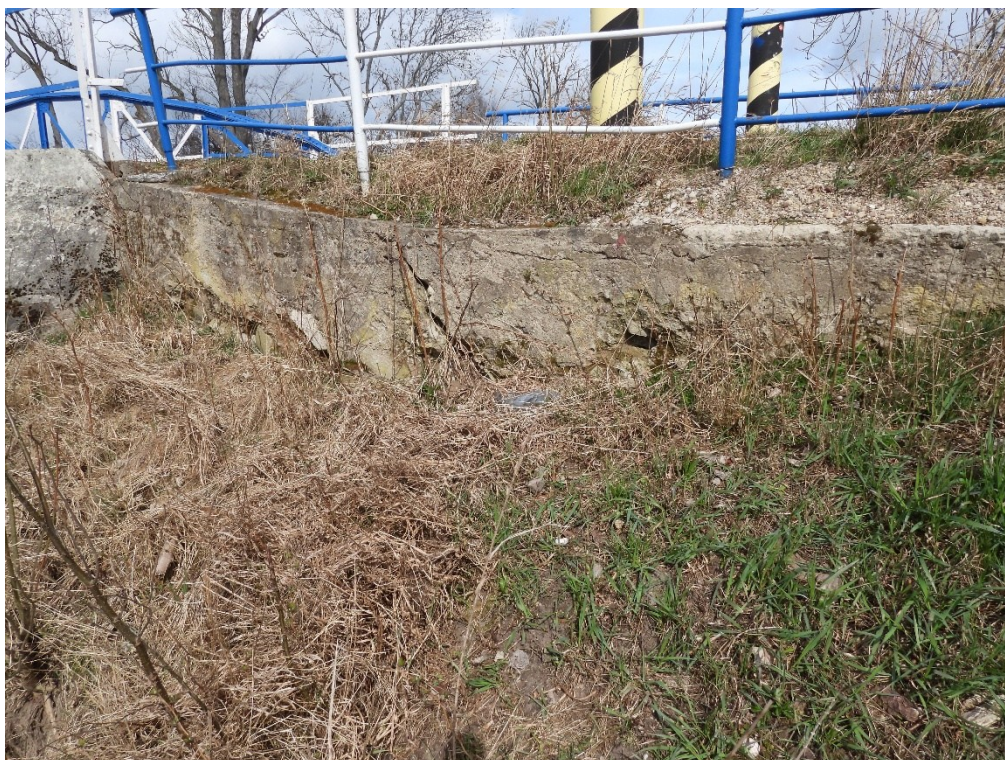
Fot. 34. Balustrady poza obiektem – spękana i zdeformowana ława pod balustradą.

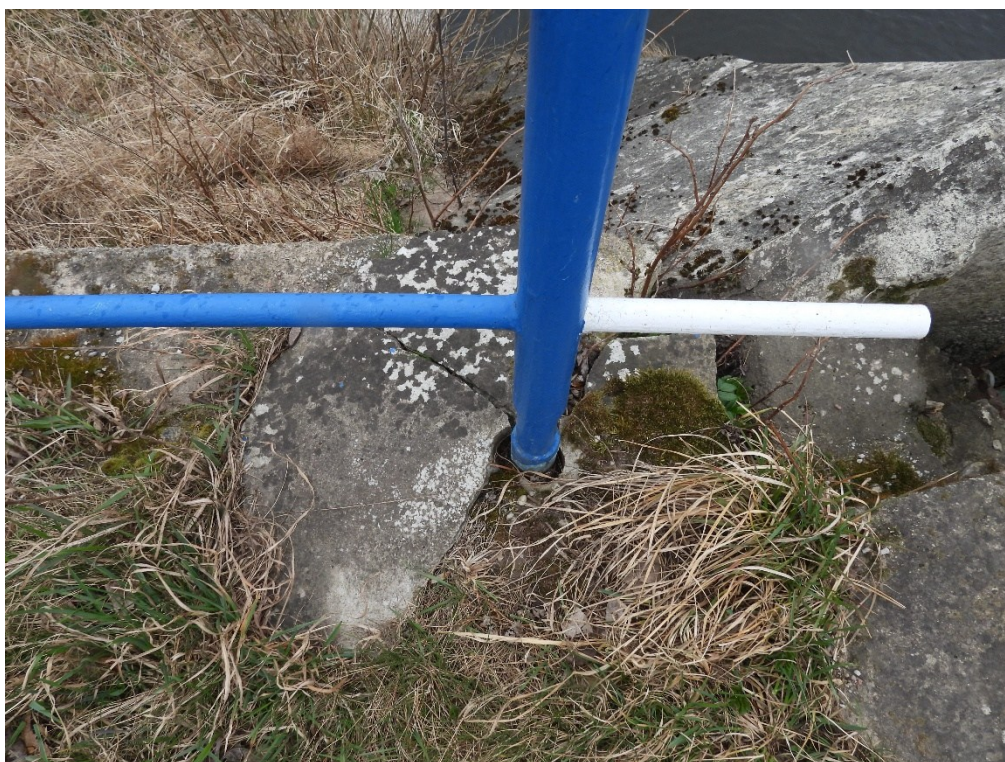
Fot. 35. Balustrady poza obiektem – uszkodzenia mocowania słupka w ławie.

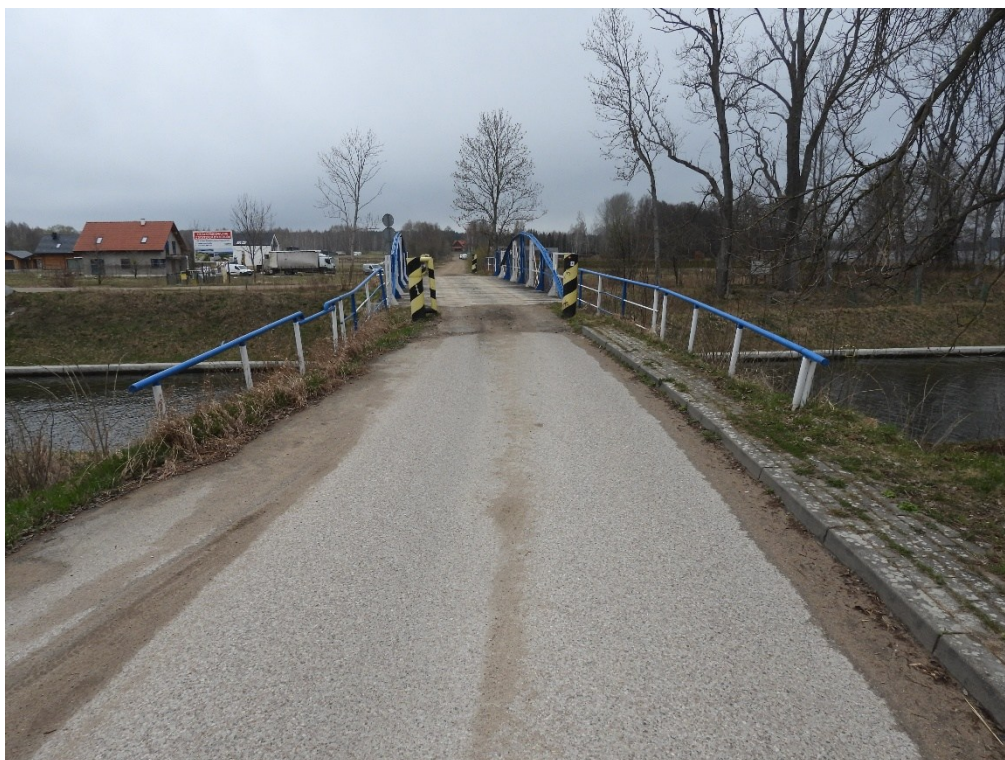
Fot. 36. Balustrady na dojeździe – brak spełnienia zaleceń WR-M, lokalne ogniska korozji i zmieszczenia powłoki malarskiej.

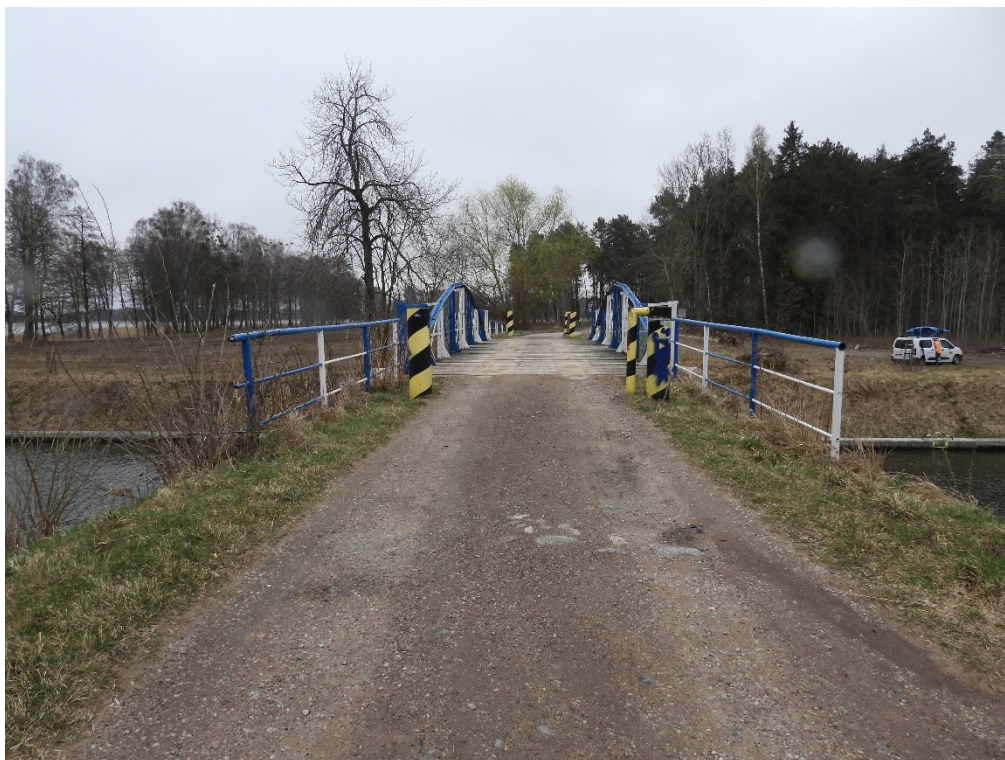
Fot. 37. Balustrady na dojeździe – brak spełnienia zaleceń WR-M, lokalne ogniska korozji i zmieszczenia powłoki malarskiej.

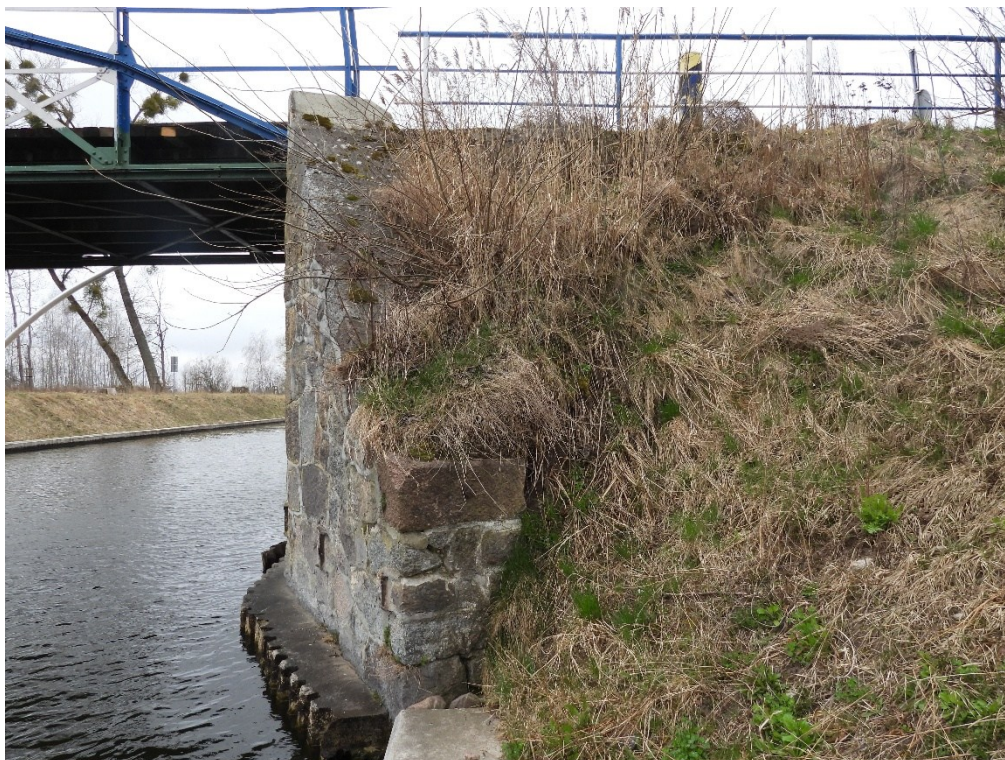
Fot. 38. Skarpa za skrzydłem południowo-wschodnim – wegetacja roślin.

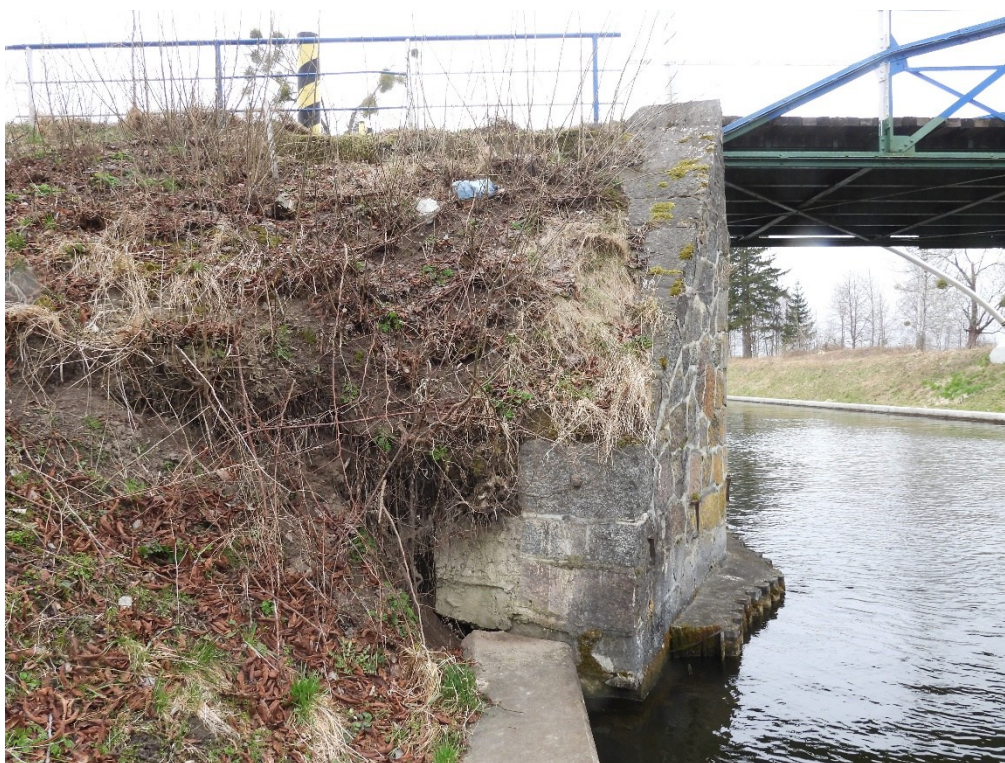
Stan niepokojący. Na skarpach widoczna uschnięta roślinność oraz roślinność krzewiasta będąca w stanie spoczynku. U podnóża skarp za skrzydłami widoczne osunięcia i ubytki mas ziemnych.

Fot. 39. Skarpa za skrzydłem północno-wschodnim - wegetacja roślin, osunięcie mas za skrzydłem.

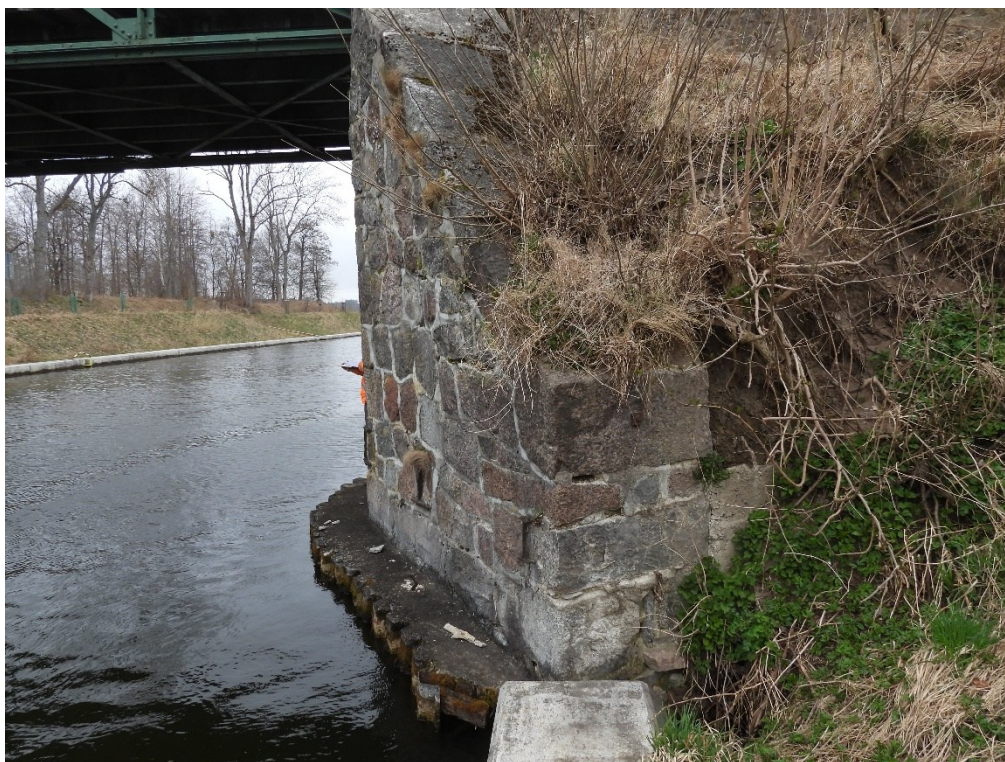
Fot. 40. Skarpa za skrzydłem południowo-zachodnim - wegetacja roślin, osunięcie mas ziemnych.

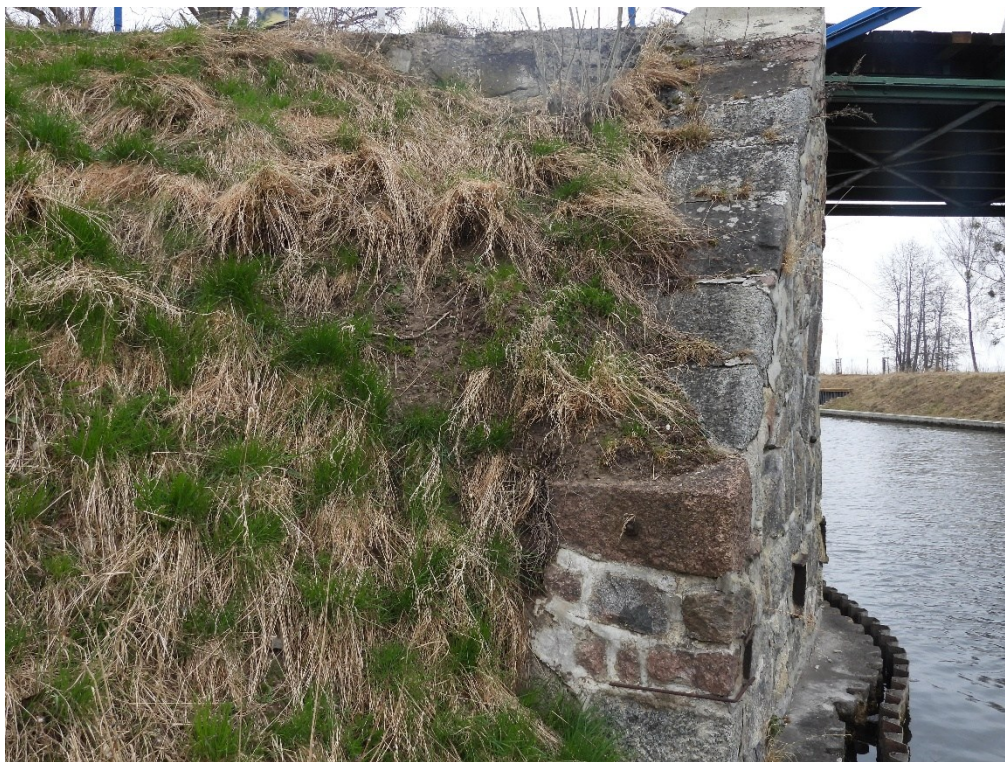
Fot. 41. Skarpa za skrzydłem północno-zachodnim – wegetacja roślin.
